2013 年 11 月 1 日

**主题:** 控制杆套环螺栓

**涉及型号:** CC18-180A 序列号 0001  
 CC18-180 序列号 0002 至 0065

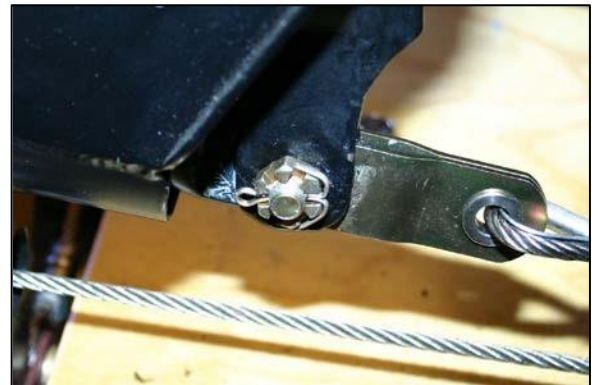
图 1 – 开口销正确的安装

**目的:** Cub Crafters 已经确定，在某些飞机上，固定在任一控制杆底部的套环螺栓的开口销，可能与扭矩管接触到，导致开口销失效。提供了另一种安装开口销的方法，可以防止产生接触。

4. 根据需要，松开位于飞机尾部的升降舵钢索螺丝扣，以减少钢索的张力。参考 Top Cub 维修手册，第 27-30-2A 章拆卸。
5. 固定位于控制杆前后的方向舵的控制钢索，使其在脱离扭矩管接头时不会缩回到飞机中。
6. 拆卸螺母和套环螺栓。
7. 安装新的套环螺栓和以前拆卸的开槽螺母(如果没有损坏)并拧紧。扭矩使升降舵钢索在每个控制杆底座是合适绷紧的，但仍然可以自由旋转。最大扭矩值：33 英寸-磅。
8. 按照 AC43-13-1B 章 7-127.中提供的替代安装方法安装新的开口销。如图 1 所示，不要将开口销端头弯曲在螺母和螺栓杆的端头上，而是将端头弯曲在螺母切线底部周围。
9. 按照 Top Cub 维修手册 27-30-2C 章装配中的说明，重新安全拉紧升降舵钢索的螺丝扣。
10. 确认控制杆的行程不会导致开口销接触到扭矩管。
11. 重新安装控制杆防尘罩。
12. 在飞机履历本中注明“A/C 检查了 IAW SB0015 Rev NC，并按照 SB(服务通告)安装了开口销”，并注明是否更换了套环螺栓，以及升降舵钢索是否重新张紧并重新安全安装。
